Technologia DIFOTI w diagnostyce próchnicy

Czy to ma sens w codziennej praktyce?

DIFOTI technology in the diagnosis of caries. Does it make sense in everyday practice?

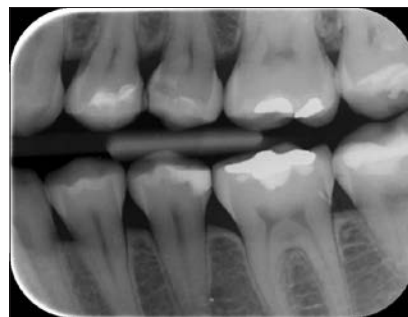
Spójrzmy na zdjęcia rentgenowskie. Na zdjęciu skrzydłowo-zgryzowym strony lewej (ryc. 1) bez trudu można zauważyć ubytek pod wypełnieniem na powierzchni mezialnej zęba 25. Gdy przyjrzymy się dokładniej, dostrzeżemy także trójkątne przejaśnienie w szkliwie na powierzchni dystalnej tego zęba i nieszczelne wypełnienie na powierzchni dystalnej zęba 35. Z kolei na zdjęciu skrzydłowo-zgryzowym strony prawej (ryc. 2) zauważalne są wypełnienia, a na powierzchniach stycznych, w obrębie szklivi zębów 45 i 46 widać trójkątne przejaśnienia, niestety przez nałożenie punktów stycznych nie do końca pewne... Można się zastanawiać, czy w zębie 45 dystalnie demineralizacja dotarła już do zębiny. Nie ma co li-

Ryc. 1. Zdjęcie skrzydłowo-zgryzowe strony lewej.

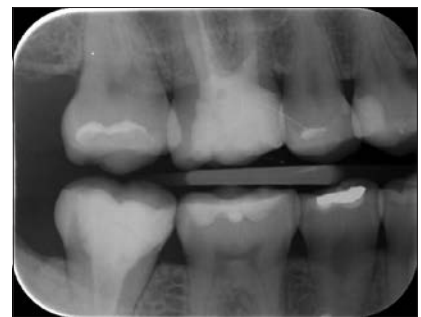
Ryc. 2. Zdjęcie skrzydłowo-zgryzowe strony prawej.

Przechodzimy jednak do zęba 45. Zdjęcie rentgenowskie (ryc. 2) nie daje jednoznacznej odpowiedzi na odwieczne pytanie nurtujące lekarzy dentystów: preparować czy nie? Jednak obraz z kamery DIAGNOcam zupełnie zmienia sytuację (ryc. 6).

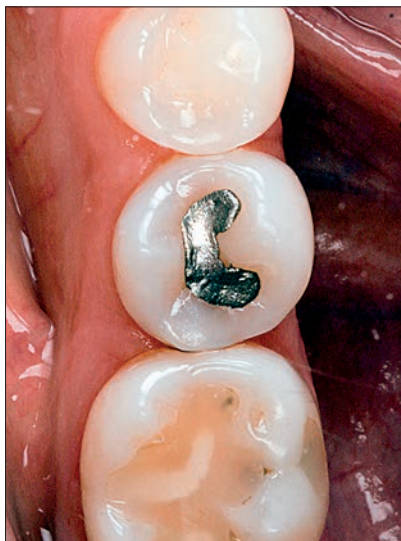
Po analizie zdjęć rentgenowskich pora na ocenę wizualną jamy ustnej pacjentki (ryc. 3). W zębie 45 znajduje się wypełnienie amalgamatowe klasy I – nie jest ono może idealne, ale wokół nie widać znaczących nieuszczelności. Dystalna listewka szkliwna jest trochę ciemniejsza, ale czy nie wynika to z przebarwień związanych z korozją amalgamatu? Po obejrzeniu zdjęcia skrzydłowo-zgryzowego przyglądamy się powierzchni stycznym tego zęba – niespecjalnie można stwierdzić, czy są tam ubytki. Co dalej? Przystąpić do opracowania czy obserwować? (4).

Ryc. 3. Obraz kliniczny zęba 45.

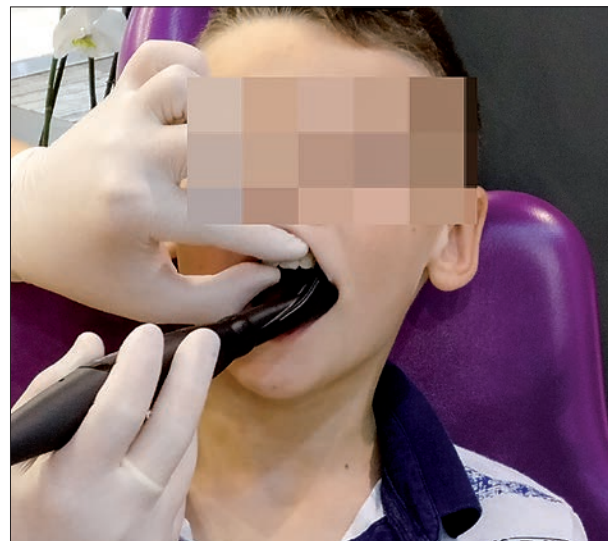
Specjalna kamera wewnątrzustna (DIAGNOcam, KaVo, ryc. 4) przy wykorzystaniu lasera tworzy obraz podobny do zdjęć rentgenowskich. Laser przenika przez tkanki zęba, a kamera rejestruje obraz (5, 6). Zdemineeralizowane obszary są widoczne jako ciemniejsze plamy. Wystarczy objąć ząb kamerą o wielkości końcówek stomatologicznych, zapisać zdjęcie i oceniać. Wszystko to bez wykorzystania promieni rentgenowskich.

Ryc. 4. Badanie kamerą wewnątrzustną DIAGNOcam.

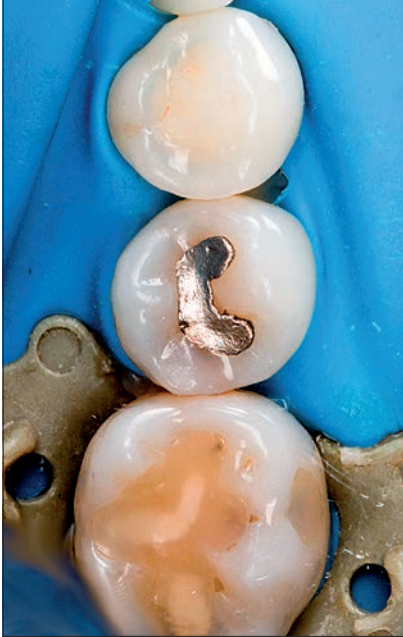
Ryc. 7. Ząb 45 przed usunięciem wypełnienia amalgamatowego.

znaczoną część zębiny. Teraz nie ma już wątpliwości, że bez wypełnienia się nie obejdzie, a więc podajemy znieczulenie, zakładamy koferdam (ryc. 7) i przystępujemy do opracowania. Po usunięciu amalgamatu w dystalnej części ubytku widać ciemniejszą zębinę (ryc. 8). Usuwamy dystalną listewkę szkliwa i już widać wyraźne odwapnienie (ryc. 9). Dalej jest tylko ciemniej i głębiej (ryc. 10 i 11).

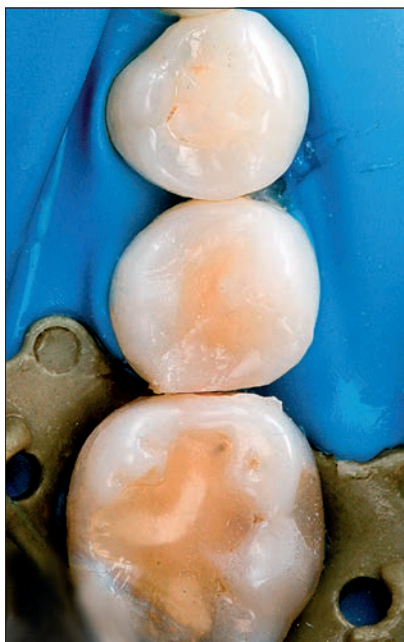
Ryc. 14. Ubytek w zębie 45 bezpośrednio po wypełnieniu materiałem Harmonize Enamel A3.

dostosowanie wypełnienia i wypolerowanie (ryc. 14). Chociaż to jeszcze nie wszystko. Ostatnią czynnością powinno być zmotywowanie pacjentki do codziennego stosowania nici dentystycznej. Obrazy z DIAGNOcamu świetnie się do tego nadają.

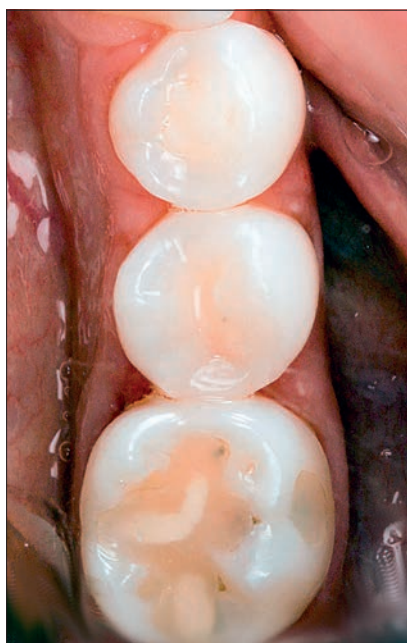
Ryc. 15. Ząb 45 po leczeniu.
